## SANIERUNG

# KWM: Bodenrisse sind kalkuliert

**Bei Terrazzo ist der Vorgang laut Experten keine Seltenheit. Im April werden die Stellen im Foyer des Museums beseitigt.**

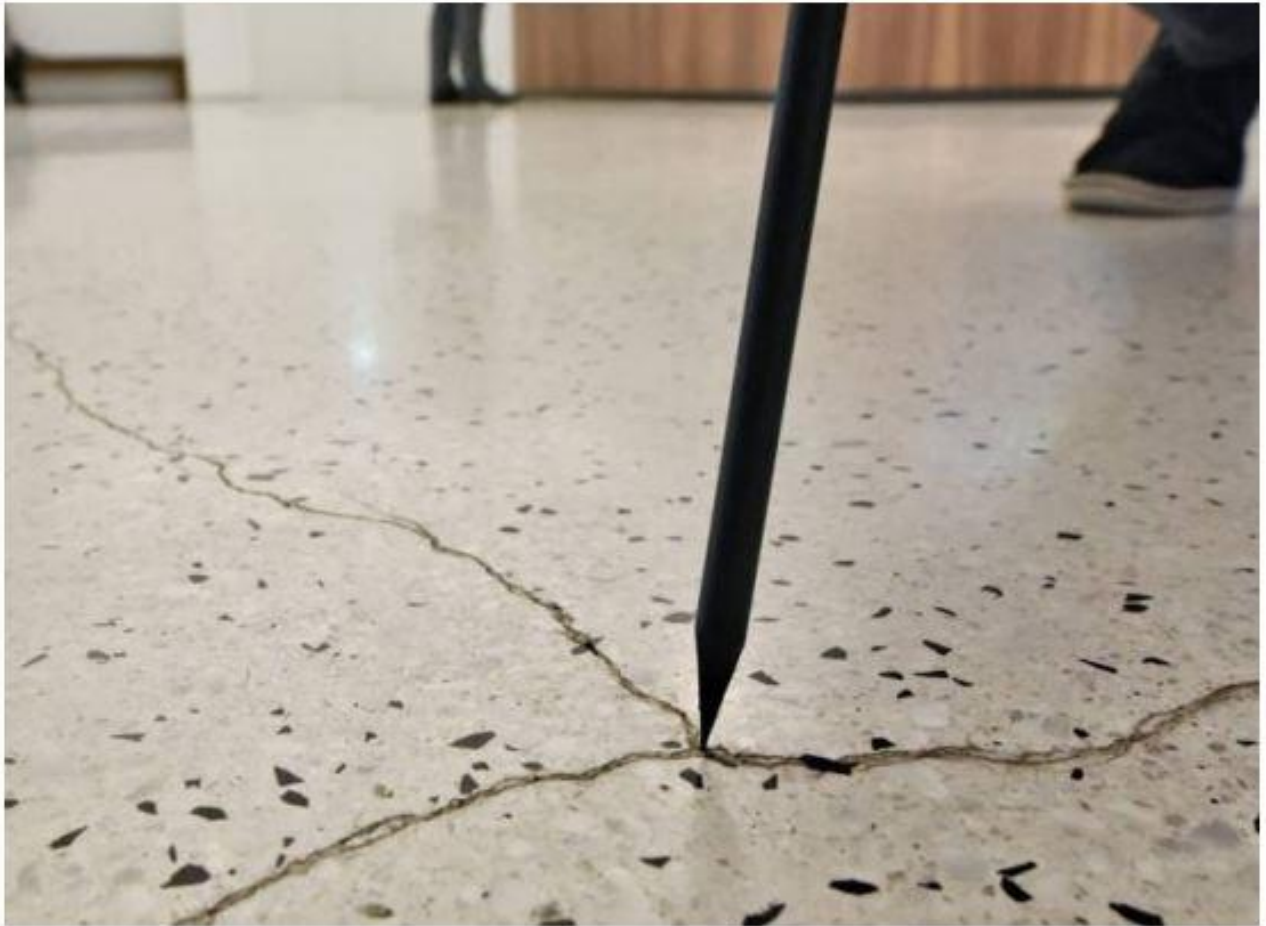
Die Risse und deren Größe im Terrazzo sind im Bild gut zu erkennen.

**Krefeld.** Die feinen Quer- und Längsrisse im neuen Terrazzoboden im Eingangsbereich des Kaiser-Wilhelm-Museums sind nicht zu übersehen. Knapp sechs Monate nach der Wiedereröffnung muss die einst beauftragte Fachfirma nachbessern. „Im April werden die etwas breiteren Risse im Rahmen der Gewährleistung – in Abstimmung mit dem Museum – ausgegossen“, sagt Stadtsprecher Dirk Senger auf Nachfrage. Weitere Rissbildungen seien nicht zu erwarten.

Was für den Laien zunächst unverständlich klingt, ist für Experten völlig normal. „Risse bei einem Terrazzo sind in der Regel kein Mangel und auch kein Problem“, sagt Norman Hess von Terrazzo-Hess in St. Wendel auf Anfrage der WZ. Die Risse werden fachmännisch verschlossen und überschliffen, danach sind sie nahezu unsichtbar. Dies könne man bei allen Terrazzi in Venedig beobachten, dort gebe es kaum einen Boden ohne Riss. Während in Deutschland diese Krakelee-Risse oftmals als Baumangel angesehen würden, verschließen die Italiener sie nicht einmal.

„Dehnungsfugen sind vorhanden, der Terrazzoboden ist im Minimum mit 45 Millimeter Überdeckung über dem Heizrohr eingebracht worden. Ihm wurden außerdem Zusatzstoffe beigemischt, um die Rissausbreitung zu minimieren“, erklärt Senger. Die Fachfirma sei nach einer EU-weiten Ausschreibung mit der Verlegung beauftragt worden. Zweifel an deren Arbeit gebe es nicht.
